# RAPPORT D'AUDIT NUISIBLE COMPLET

Inspection caméra + Cahier des charges + Plan d'action

| ÉTABLISSEMENT | Restaurant type — exemple à but illustratif |
| RÉFÉRENCE | HORECA3D / EX-AUDIT-000 |

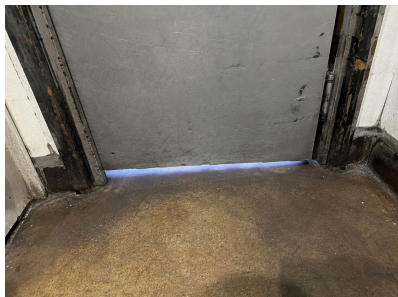
#### Façade arrière / accès livraison ● Élevé

| Zone | Constat | Risque | Recommandation |
|---|---|---|---|
| Façade arrière / accès livraison | Interstice sous la porte de service (~1,5 cm). | Élevé | Pose d'une bavette anti-rongeurs sous 48h. |

**Constat** — Interstice d'environ 1,5 cm sous la porte de service.

**Pourquoi c'est important** — Accès direct depuis l'extérieur : tant que ce passage reste ouvert, tout traitement à l'intérieur reste inefficace.

**Méthode de correction** — Pose d'une bavette anti-rongeurs (caoutchouc ou métal) ajustée au seuil, complétée par un joint brossé sur les montants.

| # | Action recommandée | Priorité | Délai |
|---|---|---|---|
| 3 | Pose d'une bavette anti-rongeurs — accès livraison | Haute | 48h |

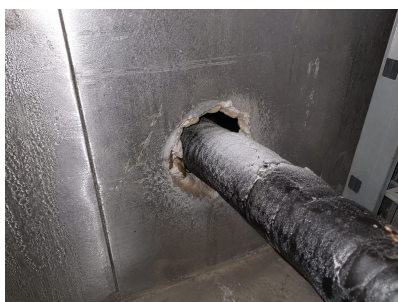
#### Chambre froide négative ● Élevé

| Zone | Constat | Risque | Recommandation |
|---|---|---|---|
| Chambre froide négative | Traces de grattage détectées derrière l'unité de réfrigération (inspection caméra). | Élevé | Pose de postes d'appâtage sécurisés + rebouchage des passages sous 7 jours. |

**Constat** — Passage de gaine non obturé, traces de grattage autour du trou (inspection caméra).

**Pourquoi c'est important** — Accès direct aux denrées stockées : non-conformité HACCP immédiate en cas de contrôle sanitaire.

**Méthode de correction** — Rebouchage du fourreau à la paille de fer (le rongeur ne peut pas la ronger) + mousse PU, finition à l'enduit ciment.

| # | Action recommandée | Priorité | Délai |
|---|---|---|---|
| 4 | Postes d'appâtage sécurisés — chambre froide négative | Haute | 7 jours |

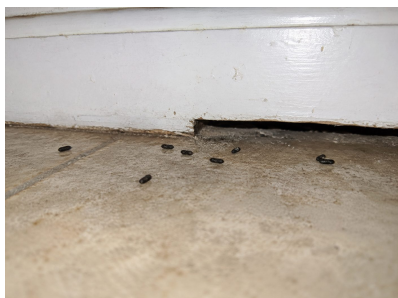
#### Plinthe — réserve ● Élevé

| Zone | Constat | Risque | Recommandation |
|---|---|---|---|
| Plinthe — réserve | Crottes de rongeurs identifiées au sol, le long d'une plinthe disjointe. | Élevé | Traitement ciblé immédiat + rebouchage de la plinthe sous 48h. |

**Constat** — Crottes de rongeurs identifiées au sol, le long d'une plinthe disjointe : activité confirmée, pas un simple risque.

**Pourquoi c'est important** — Preuve d'infestation active : le point le plus urgent du rapport, avec un risque réel de fermeture administrative.

**Méthode de correction** — Traitement ciblé par postes d'appâtage sécurisés + rebouchage de la plinthe (paille de fer et mastic) + désinfection de la zone.

| # | Action recommandée | Priorité | Délai |
|---|---|---|---|
| 1 | Traitement ciblé + rebouchage plinthe — activité confirmée en réserve | Haute | 48h |

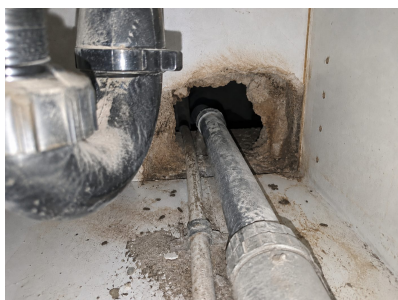
#### Sous évier / plomberie ● Élevé

| Zone | Constat | Risque | Recommandation |
|---|---|---|---|
| Sous évier / plomberie | Passage de gaine non obturé, traces de passage au sol du meuble. | Élevé | Obturation du passage (manchette + mousse PU) + traitement ciblé sous 48h. |

**Constat** — Passage de gaine largement ouvert sous l'évier, traces de passage au sol du meuble.

**Pourquoi c'est important** — Zone humide très attractive pour les nuisibles : un accès ouvert ici favorise une installation durable.

**Méthode de correction** — Obturation avec manchette + mousse PU expansive, complétée par de la paille de fer si le diamètre le permet.

| # | Action recommandée | Priorité | Délai |
|---|---|---|---|
| 2 | Obturation passage de gaine sous évier (manchette + mousse PU) | Haute | 48h |

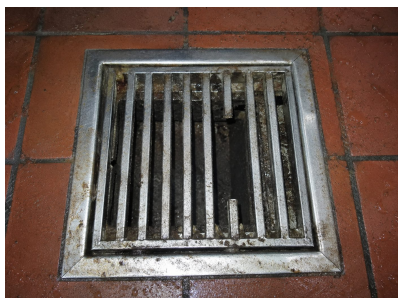
#### Évacuation cuisine ● Moyen

| Zone | Constat | Risque | Recommandation |
|---|---|---|---|
| Évacuation cuisine | Grille d'évacuation partiellement dégradée, point d'entrée possible. | Moyen | Remplacement de la grille + joint anti-intrusion. |

**Constat** — Grille d'évacuation avec une lame manquante, point d'entrée possible.

**Pourquoi c'est important** — Les réseaux d'évacuation relient les locaux entre eux : une grille percée annule leur rôle de barrière.

**Méthode de correction** — Remplacement par une grille anti-intrusion à mailles fines + joint d'étanchéité périphérique.

| # | Action recommandée | Priorité | Délai |
|---|---|---|---|
| 5 | Remplacement grille d'évacuation cuisine | Moyenne | 15 jours |

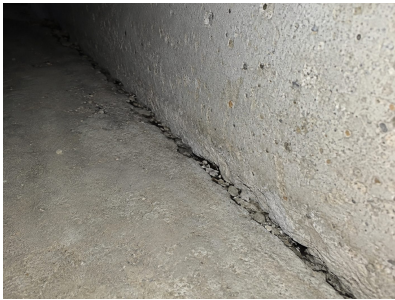
#### Local technique ● Moyen

| Zone | Constat | Risque | Recommandation |
|---|---|---|---|
| Local technique | Fissure au joint mur/dalle, point d'entrée potentiel. | Moyen | Rebouchage de la fissure (mortier + grillage anti-rongeurs). |

**Constat** — Fissure au joint mur/dalle, point d'entrée potentiel.

**Pourquoi c'est important** — Un rongeur passe dans un espace de moins d'1 cm : même une petite fissure suffit à créer un accès.

**Méthode de correction** — Rebouchage au mortier de ciment, renforcé par un grillage anti-rongeurs noyé dans le mortier.

| # | Action recommandée | Priorité | Délai |
|---|---|---|---|
| 6 | Rebouchage fissure joint mur/dalle — local technique | Moyenne | 15 jours |

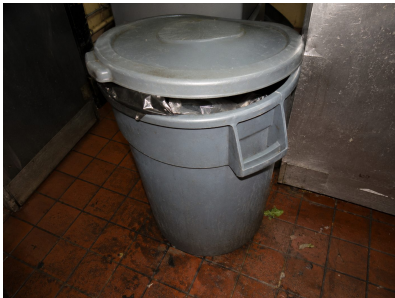
#### Local poubelles ● Moyen

| Zone | Constat | Risque | Recommandation |
|---|---|---|---|
| Local poubelles | Léger dépôt organique favorisant l'attractivité pour les insectes. | Moyen | Nettoyage renforcé + fréquence de sortie des déchets revue. |

**Constat** — Couvercle mal fermé, léger dépôt organique au sol autour du bac.

**Pourquoi c'est important** — Source de nourriture facile qui attire et fixe durablement les nuisibles à proximité du bâtiment.

**Méthode de correction** — Réglage ou remplacement du système de fermeture + nettoyage renforcé et révision de la fréquence de sortie.

| # | Action recommandée | Priorité | Délai |
|---|---|---|---|
| 7 | Nettoyage renforcé local poubelles + révision fréquence | Moyenne | 7 jours |
